案例：燃煤發電廠燃煤輸送系統表面嚴重磨損修復及抗磨損防護

使用材料：UPS105/UPS205/UPS240

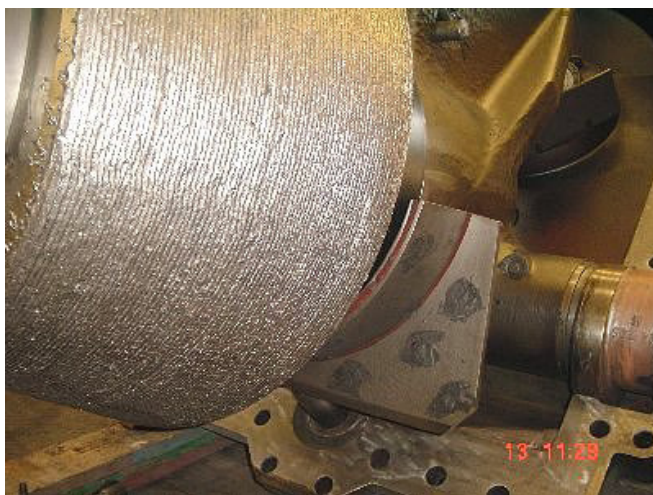
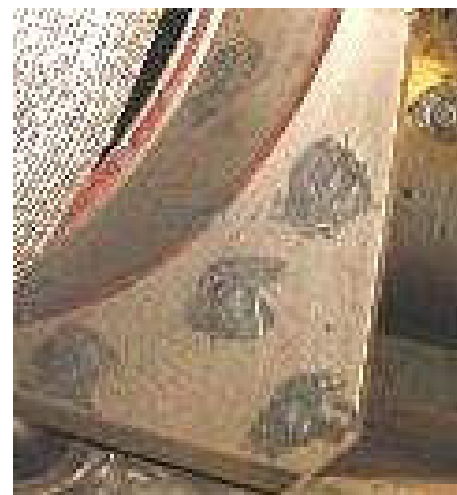
如果你看上圖的右下角，你可以看到其中四個地方使用 UPS105 超級合金鋼金屬再生劑的修補情況。右邊的圖則可以更清楚的看到修復的細節。

UPS105 超級合金鋼金屬再生劑在發生類似的問題時，可以立即在現場將所發現到的孔洞密封起來。本例中，由於使用 UPS105 在現場不動明火緊急修復粉碎機，使得粉碎機可以不用停機，繼續商業運轉，使得發電廠不會因停機而造成巨大的經濟損失。

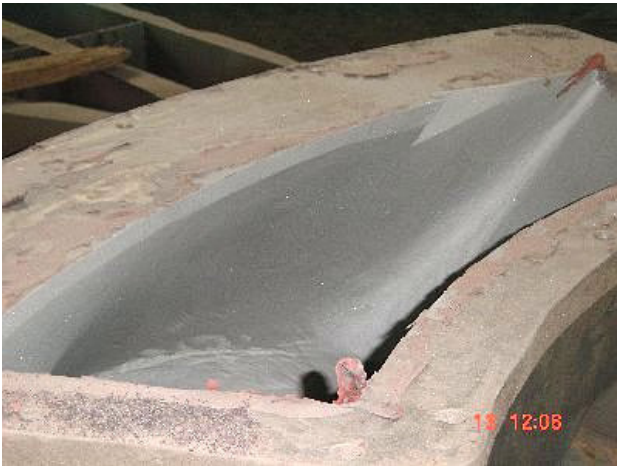
上圖：進入管道連結接頭，經噴砂處理後。

所將遭遇磨損問題的零部件拆下來進行修復。首先以噴砂的方式進行表面粗糙度處理，約 75 微米的表面要求。然後以 UPS240 超級合金鋼金屬再生劑均勻的刮塗至在遭遇磨損的區域，恢復零部件原有的設計尺寸。

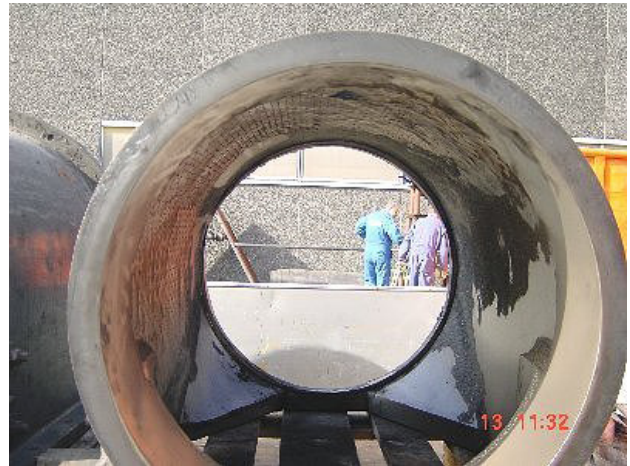
上圖：顯示受損的管道內部

以 UPS240 回復零部件原有的設計尺寸後，再使用 UPS205 陶瓷碳化物抗磨損塗層在所有可能與煤粉接觸的工作表面上塗上兩層抗磨損保護層。

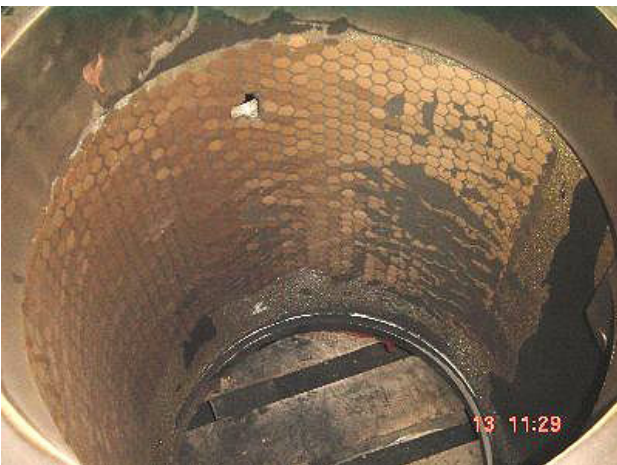
上圖：顯示管道內部陶瓷防磨磚及使用 UPS240 修復五年後仍正常工作的狀況。

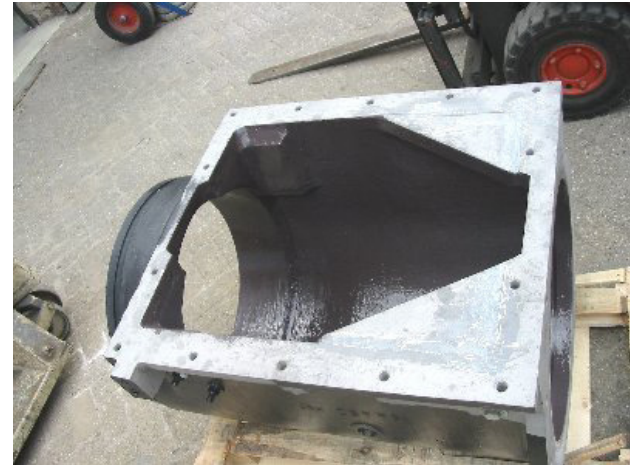
上圖：顯示零件內部使用 UPS240 及 UPS205 修復後的狀況。
