案例：荷蘭某煉鋼廠大型冷卻水循環泵浦再生應用  
使用材料：UPS205/UPS240

### 問題：

### 解決方案：

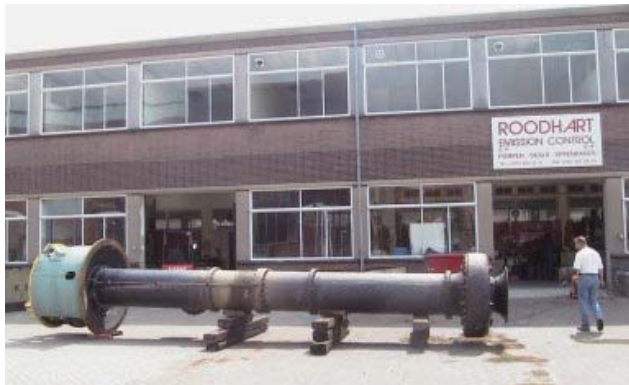
冷卻水環循泵浦

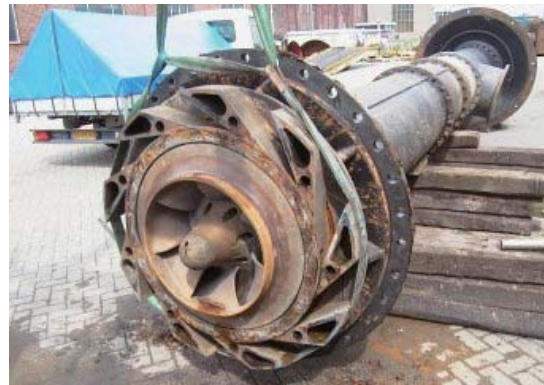
由於河水中含大量的砂石，在長期的沖刷下，泵浦葉輪及螺旋形機殼上產生因嚴重沖蝕的大面積磨損現象。

葉輪部份遭受嚴重的砂水沖磨所造成的損傷

將其中的一個泵浦以吊車吊起後，進到荷蘭某家工程維修工廠，並將水泵拆解開來。然後將需要維修的零部件表面做好噴砂處理，達到清潔度及粗糙度 (75micro) 的要求。

在螺旋機殼的部份，以填焊的方式處理。其它的零部件則使用超級抗磨損 UPS240 陶瓷碳化物金屬生劑回復至原有的設計外型。在回復外型後，則使用 UPS205 陶瓷抗磨損塗層塗佈所有與水的接觸表面，做好防砂石水的沖蝕防護。

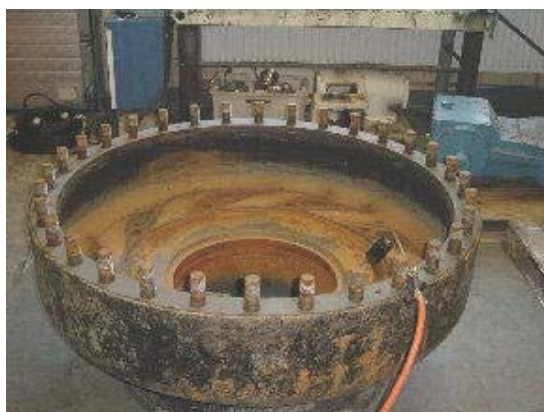
修復前

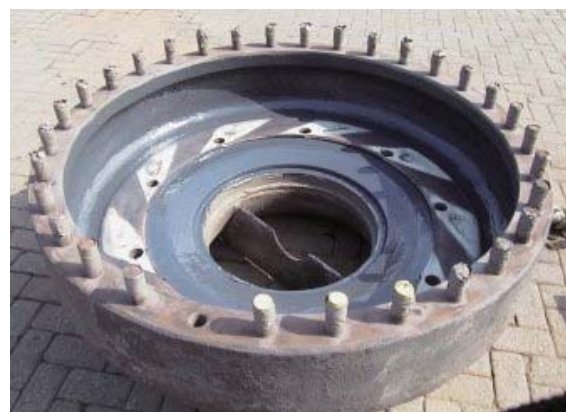
修復後

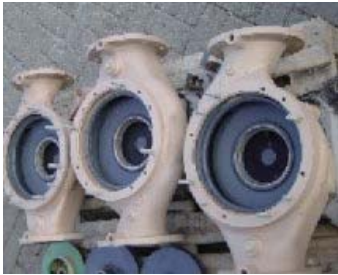
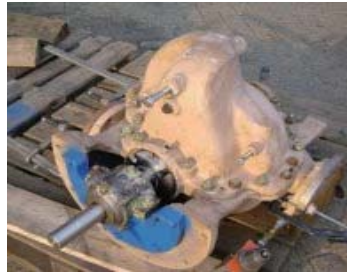
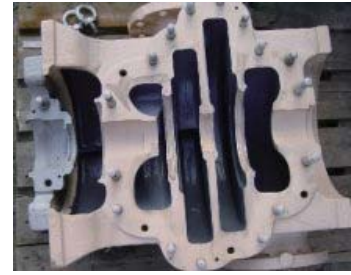
下圖顯示同一家維修工程公司，UPS 陶瓷抗磨損材料在船舶用淡水 / 海水泵浦的更多應用案例。

在這些應用中，泵浦同樣遭遇水的沖蝕及氣蝕所造成的表面結構傷害。
