案例：熱交換器外殼修復

使用材料：UPS200/UPS205 陶瓷碳化物金屬防護塗層

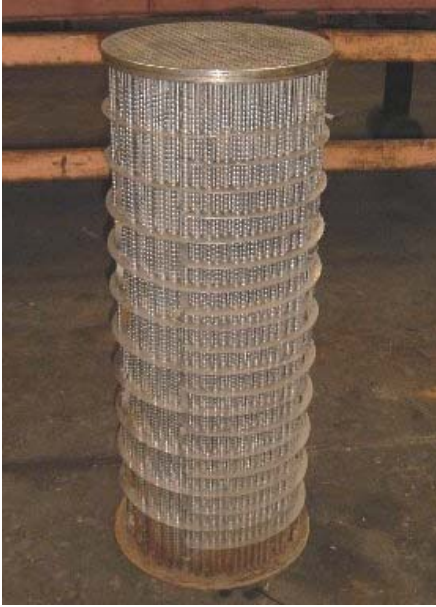
熱交換器發生損傷時，將造成運轉效率的降低，嚴重時更可能造成洩漏問題。

熱交換器內部

先做好表面處理後，使用 UPS200 陶瓷碳化物金屬再生劑將外殼內部的坑洞填平，再使用 UPS205 陶瓷碳化物金屬防護塗層將內部做全面性的襯裡，預防銹蝕及氣蝕現象的發生。

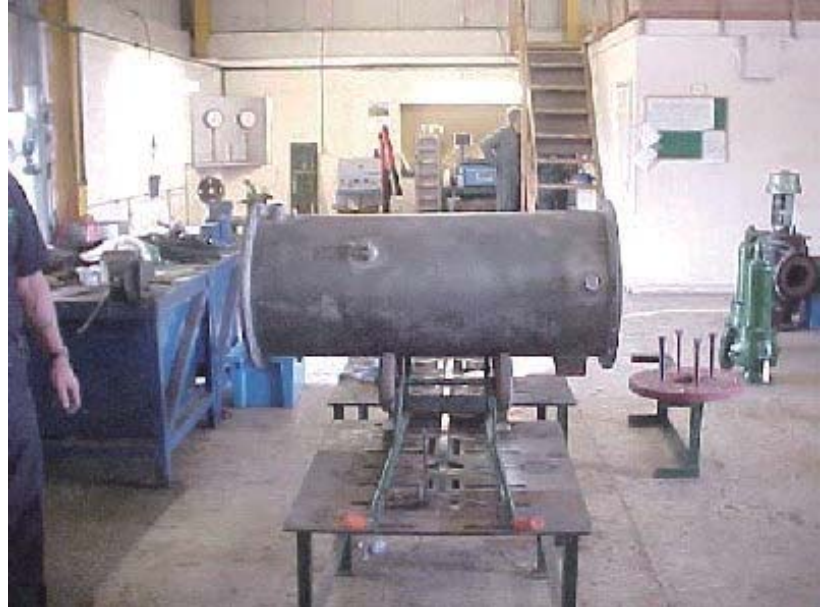
熱交換器外殼

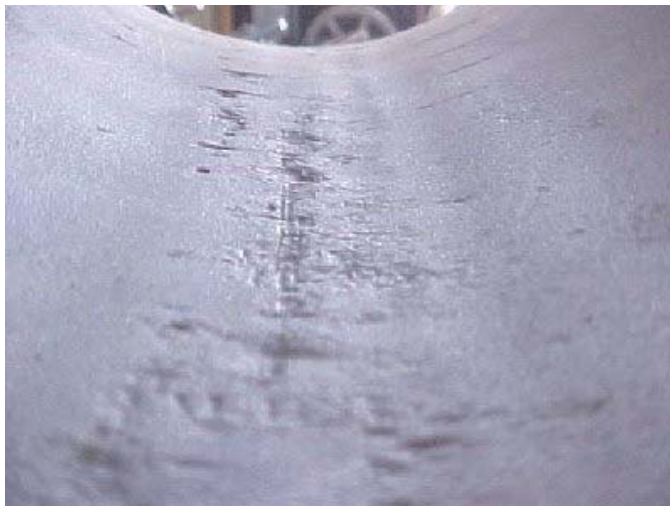
內部銹蝕及氣蝕放大圖

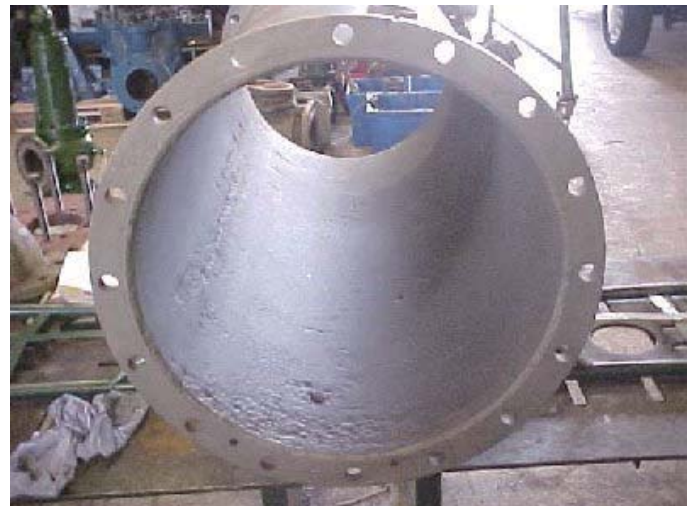
內部表面皆發生銹蝕及氣蝕的現象

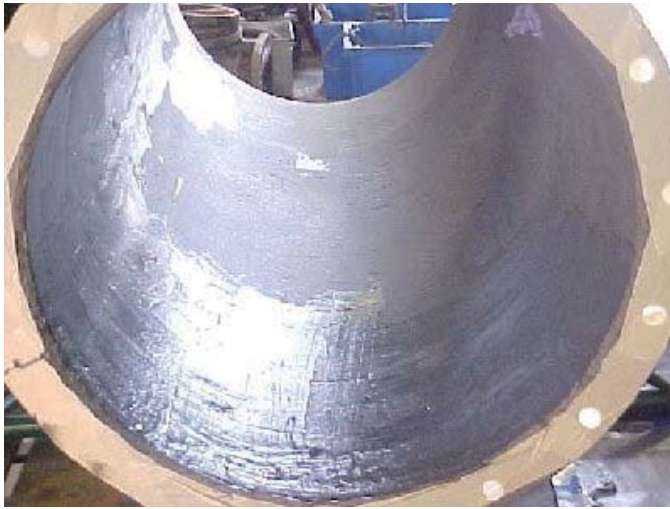
使用金屬再生劑填平內部坑洞後

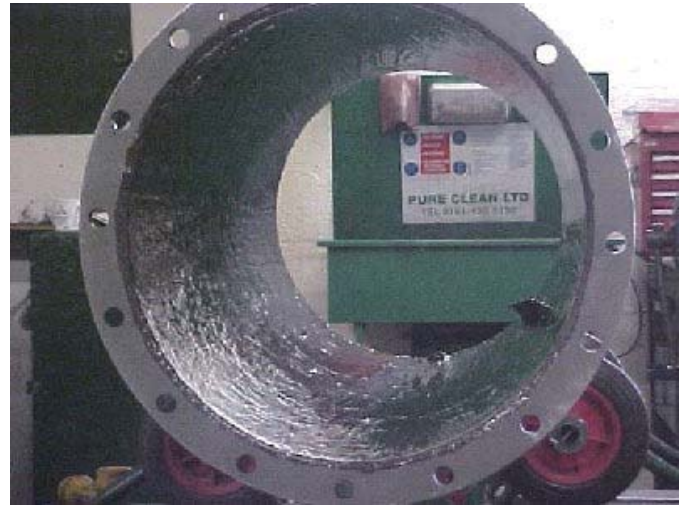
使用金屬防護塗層平面塗佈外殼內部

修復後無需更換新的交換器外殼，同時恢復熱交換器的使用效率，並延長使用壽命，替客戶節約營運成本。
