案例：廢水處理廠內管道系統防護及洩漏修復

使用材料：UPS2006 工程師管道維修組

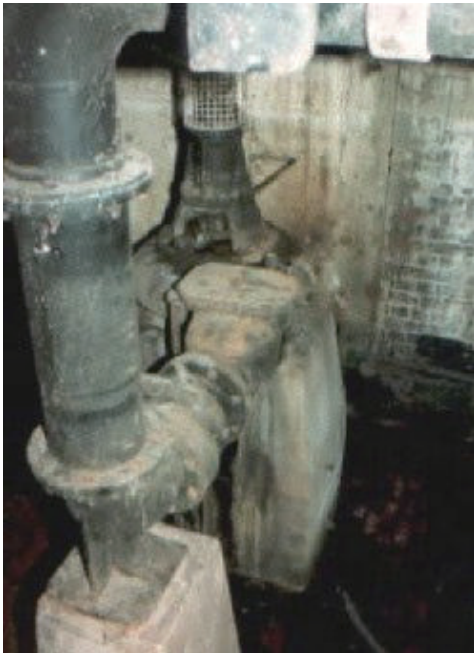
工廠生產設備經常產生的問題，就是發生在管道及貯槽系統上的洩漏現象。發生的原因，可能因為工作環境所產生的銹蝕或是來自管道內輸送液體對內壁所產生的化學蝕腐、氣蝕及磨損。

管道系統嚴重老化鏽蝕

先做好管道表面處理後，將表面上的油污等去除乾淨之後，利用 UPS 管道防護系統所提供的工業級黏著膠及強化玻璃纖維帶，包覆管道系統，強化部份薄化的管壁，同時提供管道表面防銹蝕的保護。

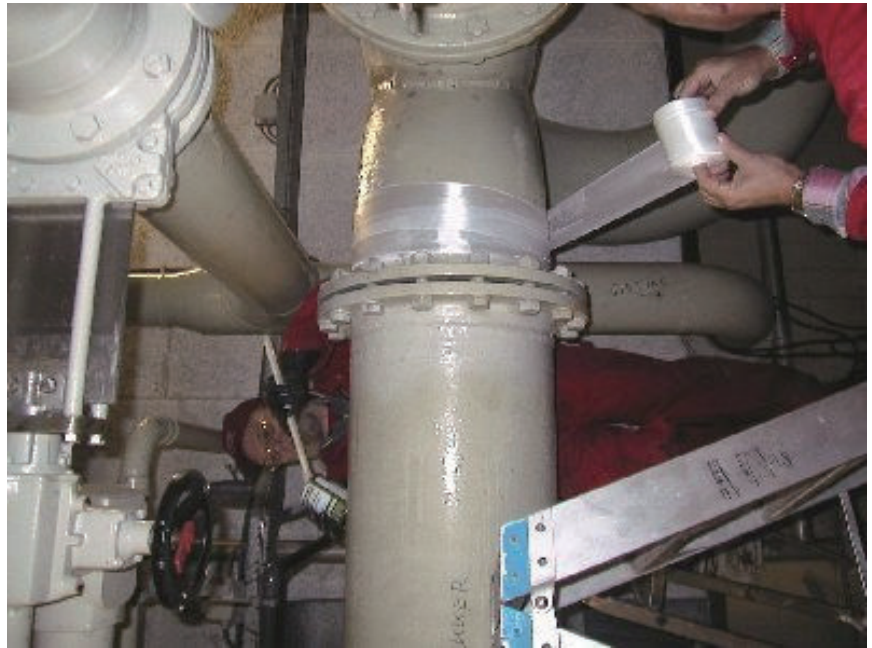
真正不動明火，安全使用強化玻璃纖維布包覆的情況

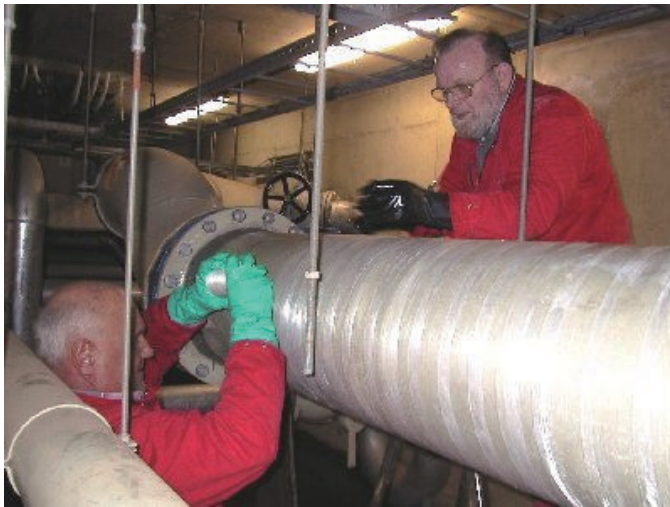
應用時沒有空間及尺寸的限制

使用 UPS 管道防護方案，沒有空間、尺寸、形狀等的限制，可以適用於管道系統中所有的零部件，如彎管、閘門、法蘭等。大範圍面積使用，UPS 管道防護系統，較一般市面上的防蝕帶、止漏帶提供更全面性，更經濟有效的解決方案。

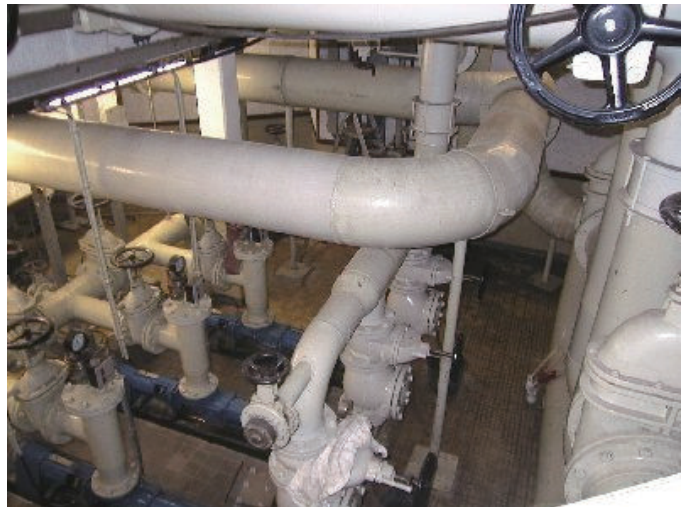
應用時，沒有形狀的限制：各類彎管、法蘭、管道、閘門皆可使用

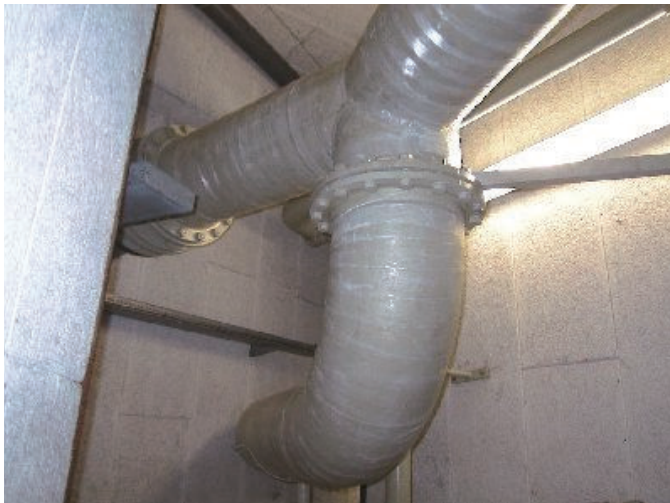
不用動火焊接，不產生高熱，安全容易使用

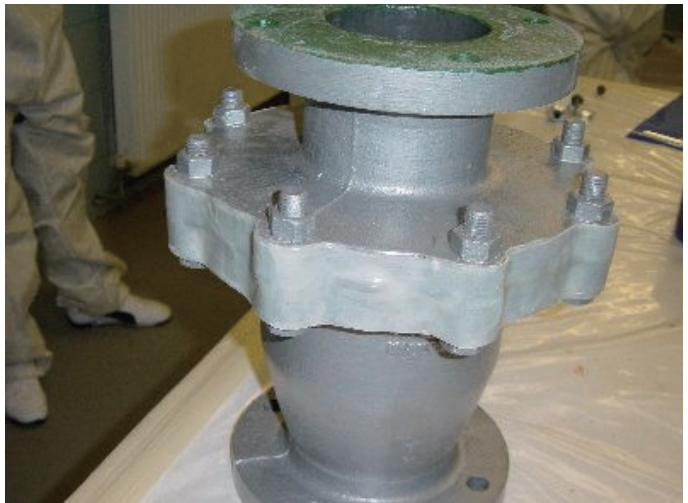
不規則處亦能使用
